Wer lehnt sich hier denn so weit aus dem Fenster?

Sachverständigenbericht von Dipl.-Ing. **Manfred Heinlein**, Architekt, ö.b.u.v. Sachverständiger für Bauschäden, Bamberg

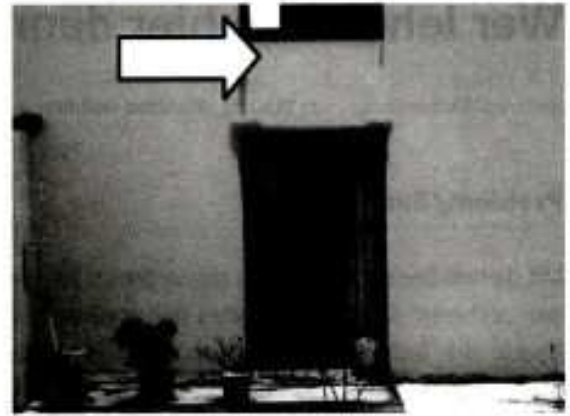
Bild 1: Sieht gut aus, oder?

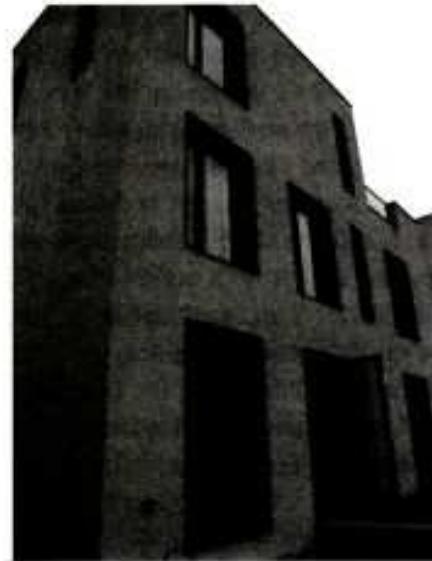
Bild 2: So schaut's aus von außen.
Kein Kommentar zur Architektur!

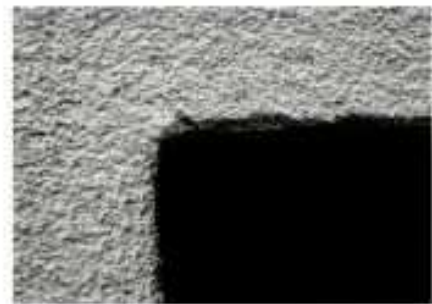
Bild 3: Ausdruck von Hilfslosigkeit.

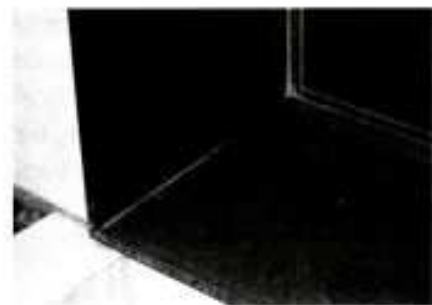
Die Fenster aus geöltem Tropenholz aus Plantagenanbau in dem Neubau haben Flügelmaße von 0,88 x 2,00 m. Riesig, oder? Außen sind als Bekleidung der unverputzten (!) Laibungen zementgebundene, schwarz beschichtete Holzfaserplatten eingebaut (Bild 4). Diese Platten laufen in eine Nut am Fensterstock. Nachdem es innen zu erheblichen Näscheschäden kam, wurde die ca. 1 cm breite Fuge zum Porenbetonmauerwerk nochmals elastoplastisch „überarbeitet“ (Bild 3). Ich frage mich oft: „Was haben wir denn früher ohne diesen „Kitt“ gemacht? Die untere „Fensterbank“ aus dem gleichen Material weist ein leichtes Gefälle auf. Insgesamt ragt die Bekleidung ca. 2 cm vor die Fassade. Tropfkante? Fehlanzeige! Im 2. OG frage ich die Bauherrin, wie sie denn die Fenster putzt? – Schulterzucken, hochgezogene Augenbrauen.

Als Beurteilungskriterium kommt hier (wieder einmal) die dauerhafte Funktionsfähigkeit infrage. Heißt bei einem Fenster doch erst recht schlagregendicht und Wasser (weit) weg vom Bau. Beides wird hier nicht erfüllt. Logischerweise läuft der Regen gesammelt die Fassade hinunter. „Ja, wo laufen sie denn“, wissen Sie noch, damals, der Altmeister Lorient? Denn der Überstand der schwarzen Bekleidungen führt zur Ablagerung von Aerosolen (in die Luft entsorgter Müll) und dann zum Abschwemmen dieser in Verlängerung der Bekleidungen auf die Fassade (Bild 1). Was machen aber die schwarzen Bekleidungen und was macht die elastoplastisch geschlossene Fuge im Anschluss zur Fassade? Diese Fuge muss dauerhaft funktionsfähig, das heißt dicht sein. Bei einer Ausrichtung nach Westen und einer absehbaren Temperaturspanne bei schwarz beschichtetem Material von 80 K wird sich die oben und unten gezwängte Bekleidung wohl krumm machen wollen. Oder? Und die Fugenfüllung – irgendwann quittiert sie den Dienst! Die Fähigkeit, Dehnungen aufzunehmen, die sich übrigens nur in einer Größenordnung von ca. 20% der Fugenbreite bewegen, lässt unter UV-Einstrahlung nach. Und irgendwann ist diese erschöpft. Kann man einem Bauherren zumuten, die Fugen in kurzen Abständen zu überprüfen – wie funktioniert das bei der Höhe – und dann noch von außen zu erneuern? Sicherlich nein!

Bild 4: Das Wasser sucht sich schon seinen Weg, oder: Die Kittspritze wird's schon richten!

Das Problem mit der Laibungsbekleidung ist relativ schnell gelöst. Grundsätzlich muss jeder Fensteranschluss für sich schlagregensicher und dauerhaft funktionsfähig sein. Also Laibungen verputzen usw.. Dann können aus architektonischen Überlegungen heraus derartige Kaschierungen eingebaut werden – ohne Anspruch auf Vorgenanntes. Bleibt aber die Frage, wie werden die sich auf dem Überstand ablagernden Aerosole für die Fassade unschädlich abgeleitet? Hier sei die Kreativität der Kollegen gefragt. Das Problem der Reinigung ist wesentlich gravierender. Eine Möglichkeit wäre, den (Mehr)-Aufwand für eine externe Reinigung auf 30 Jahre zu berechnen und zu kapitalisieren. Nur: Was ist mit dem Haftungsrisiko für den Auftraggeber und der nicht dauerhaft gesicherten, weil nur geduldeten Zufahrt über das bepflanzte Nachbargrundstück? Und die Dauerhaftigkeit der geölten Fenster, die auf regelmäßige Nachbehandlungen angewiesen sind? Wussten Sie, dass Tropen-Plantagenholz eine geringere Rohdichte aufweist als „Wildwuchs“ und damit intensiverer Unterhaltung und Pflege bedarf? Letztendlich vertrat ich als Parteigutachter die Meinung, dass das Dilemma der gesammelten Umstände den Austausch der Fenster rechtfertigt. Bin mal gespannt, welche Meinung der Gerichtsgutachter vertritt. Wahrscheinlich wird er keine DIN-Norm finden, in der steht, dass Fenster geputzt werden müssen. Das ist sarkastisch, aber nicht so ganz praxisfern.
