Luftdichtheitsschicht: Viel Wind um nichts?

Sachverständigenbericht von Dipl.-Ing. **Manfred Heinlein**, Architekt, ö.b.u.v. Sachverständiger für Bauschäden, Bamberg

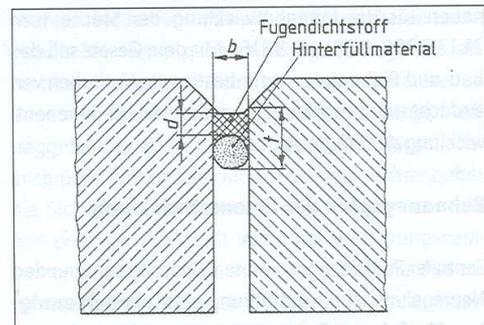
Fugenausbildung

Dabei muss man wissen, dass eine richtig ausgeführte Fuge nur max. ca. 20% ihrer Breite an Bewegung aufnehmen kann. Jeder von Ihnen kennt doch die mit der Fingerkuppe hingehuschten elastoplastischen „Alibi-fügchen“ in diversen Bereichen, die sich irgendwann einmal im Wischlappen wieder finden. Diese haften kurzzeitig kraftschlüssig an zwei Flanken, haben also gar keine Möglichkeit, irgendwelche Bewegungen aufzunehmen. Und Sie glauben nicht, welche Bewegungen in derartig zusammengesetzten vorgefertigten Ge-

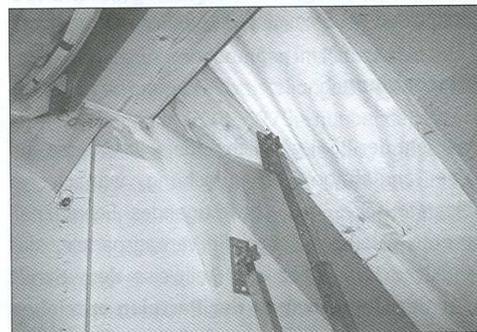
Die Bekleidung innen war bereits zum größten Teil aufgebracht, der Estrich war verlegt. Funktionsfähige Anschlüsse der PE-Folien an andere Bauteile, wie Decken, Mittelpfetten, Fenster, Rohrdurchdringungen usw., fehlten gänzlich oder waren unvollständig. Stöße waren nicht verklebt, Überlappungen, besonders in den Ecken, waren nicht vorhanden. Die senkrechten offenen Fugen der Gipskartonplatten liefen in den Estrichaufbau hinein, ihre geschnittenen Kanten endeten stumpf vor anderen Bauteilen, die Fugenbreite ging teilweise gegen null. Die Herstellerfirma beharrte darauf, sie schulde nur eine Luftwechselrate von $1,5 \text{ h}^{-1}$ und damit basta. Außerdem sei man ja gutüberwacht.

Anschluss Wand/Dach/Mittelpfette – wie geht das?

Frage ist: Wie dies jetzt sanieren? Nun ja, Rückbau bis auf die Ebene der PE-Folie. Ergänzen der Folie, Verkleben der Überlappungen/Stöße und Herstellen von regelgerechten Anschlüssen an andere Bauteile. Dies alles mit Klebebändern. Kritische Punkte bleiben aber die in die Außenwände einbindenden Deckenele-

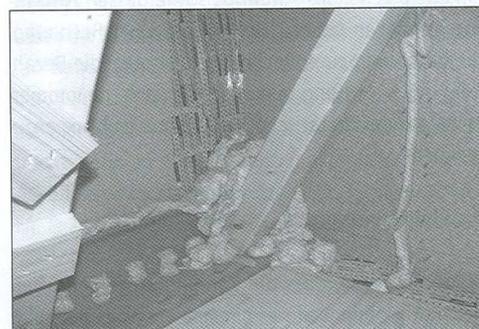
Eingehaltene Luftwechselrate – wären Sie zufrieden?
