Schimmelpilz: Durch Austausch eines Bauteils kippt ein fragiles Gleichgewicht

Sachverständigenbericht von Dipl.-Ing. **Manfred Heinlein**, Architekt, ö.b.u.v. Sachverständiger für Schäden an Gebäuden, Bamberg

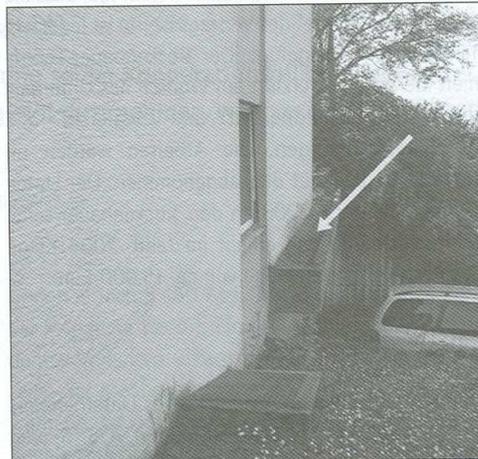
Akt 2: Mit dem Schimmelbefall an der Westwand beginnt die Verteilung der Sporen in der ganzen Wohnung. Verschärfend kommt jetzt der erste Versuch hinzu, der Schimmelbildung durch Aufbringen einer Innendämmung an dieser Wand Herr zu werden: Damit wandert der Taupunkt weit nach innen, wahrscheinlich genau in den Bereich, wo die Innendämmung auf der Außenwand aufliegt (muss man nicht berechnen, es reicht das Denken!). Zusätzlich wird die Außenwand, die ja dem Schlagregen ausgesetzt ist, immer feuchter, da auch der Wärmeanreiz (und damit die Rücktrochnungsmöglichkeit) von innen fehlt. Merke: Pro Prozentpunkt Feuchtigkeit verliert die Wand ca. 5 Prozentpunkte Wärmedämmfähigkeit! Interessant ist, dass sogar der Zwickel über dem Heizkörper zwischen Natursteinfensterbank und dünner Außenwand befallen war. In diesem Zwickel hält sich ein stehendes, zumindest zeitweise angewärmtes Luftvolumen. Die Natursteinfensterbank leitet die Wärme über die dünne Mauerschale nach außen weg, es entsteht unterseitig Kondensat. Kommt Staub hinzu heißt es: „Schimmelpilz marsch“. Die nächste Wärmeausleitbrücke und damit noch ein nun schwächeres Glied in der neuen Kette, ist die auskragende Decke über der Tiefgarage mit der anbetonierten Brüstung. Gleicher Ablauf wie vor, Schimmelpilzbildung über die gesamte Länge des Raumes.

Bild 1: Westwand mit auskragender Betonbrüstung

Schwierige Frage. Zuerst runter mit den pilzfreundlichen Tapeten und der Innendämmung. Wie schon Kollege Probst feststellte, können alkalische Baustoffe – Kalkputz mit Kalkanstrich – weitere Optionen sein. Möglicherweise muss auch die auskragende Betonplatte weggenommen werden usw. Und dann natürlich Aufklärung der Mieter hinsichtlich (bauphysikalisch) richtigem Wohnverhalten.

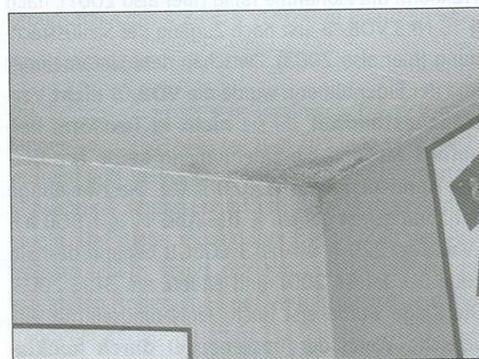
An der oberen Außenecke wächst der Pilz bereits wieder hervor – Bild 2. Was denken Sie wohl, was der Mieter auf meine Frage antwortete, ob sich denn im Nutzerverhalten irgendetwas seit Einbau der Fenster geändert hat: Natürlich ein entrüstetes „Nein“. Aber: Es ziehe jetzt überhaupt nicht mehr in der Wohnung bei Wind. Aha!

Bild 2: NW-Ecke als geometrische Wärmebrücke mit Innendämmung
