Steter Tropfen höhlt nicht nur den Stein: Balkone aus dem Gutachter-Alltag

Sachverständigenbericht von Dipl.-Ing. **Manfred Heinlein**, Architekt, ö.b.u.v. Sachverständiger für Bauschäden, Bamberg

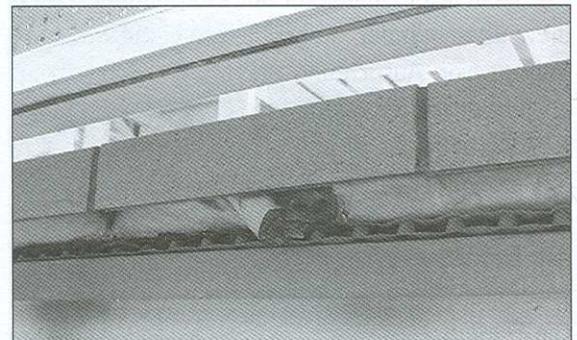
Ich finde beim Ortstermin am Zweispänner jeweils drei übereinander liegende, frei auskragende Balkone vor, Ausrichtung nach Süden (und damit auch nach Westen offen). Die Flächen der einzelnen Balkone betragen jeweils ca. 4,00 m x 1,80 m. Die Fliesen wurden im Gefälle und im Läuferverband, also mit versetzten Fugen, verlegt. „Aha“ wird jetzt der baudeformatorisch Geschulte hinsichtlich der erwähnten Risse denken, richtig. Doch dazu später. Die Fliesensockel wurden am WDV-System hochgezogen und oberseitig einfach als Fingerstrichfuge abgefugt (erinnern Sie sich an die Problematik der Fugen und der WDV-Systeme aus den letzten Artikeln?). Die Anschlusshöhe der Abdichtung im Bereich der Balkontüren messe ich mit ca. 2,0 cm. Die Balkonplattenvorderkante ist dabei gleich die Abtropfkante. Die Risse in den einzelnen Balkonbodenfliesen verlaufen relativ gleich ab Mitte Balkonplatte bis zur Abtropfkante. Dabei besteht die größte Rissbreite an dieser Abtropfkante. Der anwesende Fliesenleger erklärt den Aufbau wie folgt:

Bild 1: Tropfkante mit aufgerissenem Randwinkel

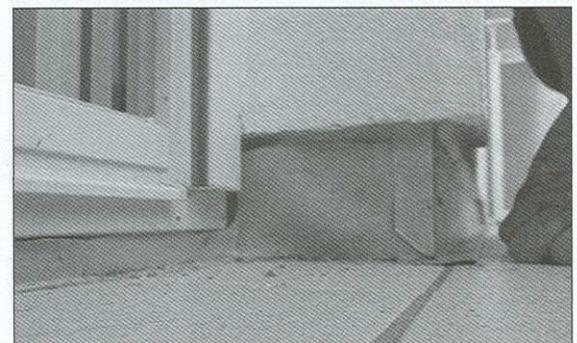
Die Konstruktion wurde daraufhin geöffnet: Die graue Folienabdichtung war unregelmäßig ca. 7 cm an dem WDV-System hochgeführt worden. Eine hinterfließsichere Ausführung war damit nicht gegeben. Siehe hierzu Bild 2. Die Fliesen selbst wurden in einen Verbundkleber eingedrückt, der mit einem Kammspachtel aufgebracht wurde. Eine weitere Bauteilöffnung am Balkonplattenrand fördert den genannten Randwinkel zu Tage, der aus organischen Stoffen besteht. Wie auf Bild 1 zu sehen ist, ist dieser bereits in den Zustand der Verrottung übergegangen. Der Winkel selbst war durchnässt, ebenso das Mörtelbett.

Bild 2: Fehlerhafter Anschluss der Dichtung

Die Ausführung des gesamten Aufbaus einschließlich Anschluss an die aufgehenden Bauteile ist – wie so oft – einfach nur falsch. Aus dem Artikel des Kollegen Probst kennen Sie ja bereits die Grundsätze für dauerhaft-funktionierende Balkonanlagen. Auf diesen Fall hier übertragen wären dies: Die Abdichtung ist an den aufgehenden Bauteilen nicht ausreichend hoch geführt worden. Die nach DIN 18195-9 geforderten 150 mm sind Mindestmaße. Liebe Planer, im Alpenvorland ist dies zu wenig! Zudem ist die Abdichtung oberseitig nicht hinterfließsicher verwahrt worden. Um die dann hohe Schwelle im Bereich der Türe zu vermeiden, hätte auf die in dem vorgenannten Artikel erwähnte Entwässerungsrinne zurückgegriffen werden können. Problemlos kann dahinter die Abdichtung entsprechend hoch geführt werden. Und nochmals, bitte: Die Abdichtungsebene ist die Rohbauebene! Und hinterfließsicherer Abschluss heißt nicht, die Abdichtungsbahn oben mit elastoplastischen „Alibi-fügchen“ zu verfugen. Diese sind nicht dauerhaft funktionsfähig (hatten wir schon im Artikel über die
