Im Dunkeln ist gut Pilze züchten: Der Echte Hausschwamm gedeiht dort prächtig!

Sachverständigenbericht von Dipl.-Ing. **Manfred Heinlein**, Architekt, ö.b.u.v. Sachverständiger für Bauschäden, Bamberg

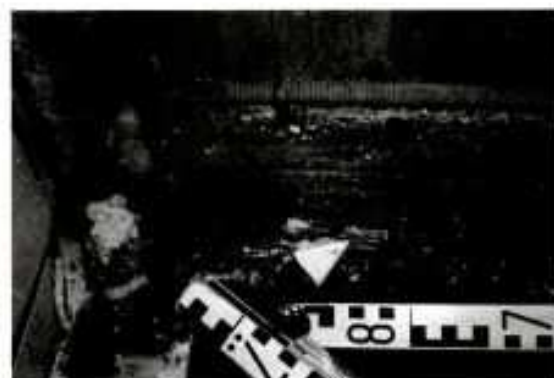
herzustellen. Der Auslöser des Aha-Effektes lag rechts hinten: Der Deckenbalken und das Schwellholz der Holzständerwand, die unmittelbar an der Duschwanne bzw. in deren Nähe gelegen haben müssen - Bild 3. Abdichtung? Fehlanzeige! Die technisch versierten Leser/innen unter Ihnen werden sofort die Dunkelfärbung (im Farbdruck wäre dies braun) des Holzes und die immer wieder versetzt und quer zur Holzfasern verlaufenden Risse erkennen, die das Holz in kubische Würfel einteilen.

Die Holzfachleute unter Ihnen werden sofort wissen, was das bedeutet: Hier ist der Worst-Case-Fall eingetreten, es hat sich der Echte Hausschwamm eingeknistet und ausgebreitet. Einer der schlimmsten Holzzerstörer und in manchen Bundesländern sogar noch meldepflichtig. Sofort erkennbar an der charakteristischen Braunfäule (Destruktionsfäule). Der Echte Hausschwamm hat sich auf den Abbau von Zellulose spezialisiert. Übrig bleibt das Lignin, das für das dunkle bis leuchtend braune Aussehen verantwortlich ist. Da der „Kleber“ des Holzes, die Zellulose, nun nicht mehr vorhanden ist, entstehen in Folge an der Holzoberfläche diese vorbeschriebenen kubischen Würfel, meist mit 2 cm Kantenlänge. Nimmt man Teile davon in die Hand, zerfallen diese - fast - zu Staub. Von der ursprünglichen Schwere des Holzes ist ebenfalls nichts mehr zu spüren.

Bild 3: Würfelbruch

feucht bleibende Mörtelfugen im Mauerwerk aus. Der riesige Schadensumfang? Zumindest der Deckenbalken und mit hoher Wahrscheinlichkeit auch die angrenzenden Holzbauteile müssen ausgetauscht werden. Möglicherweise auch noch das befeuchtete Mauerwerk. Also wirklich Worst-Case! Den genauen Umfang der notwendigen Maßnahmen habe ich einem Sonderfachmann überlassen, hierfür war mein Fachwissen nicht speziell genug.
